# PARCO NAZIONALE DEL CILENTO, VALLO DI DIANO E ALBURNI

Interventi finalizzati al ripristino della rete sentieristica Via Del Sale e Trans Parco Costiero  
nel territorio del Parco Nazionale del Cilento, Vallo di Diano e Alburni

## PROGETTO ESECUTIVO

## Relazione generale

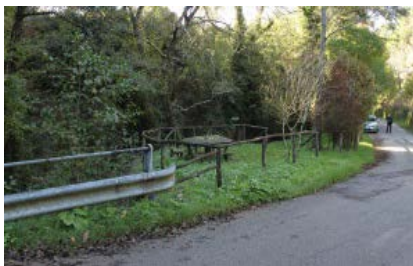
Percorso e localizzazione con coordinate GPS	Riferimento fotografico	Sintesi intervento	Tav.
<b>A1 Via del Sale</b> Comune di Ceraso Acqua Sulfurea  40.204228, 15.288328

N. 2 sistemi con Tavolo e panche (Pietra) N. 1 Info Leggio N. 1 Cestino (Corten) Realizzazione muretti-fioriera per protezione n. 20 messa a dimora arbusti	1.1 3.2 5.1.1 5.1.2
<b>A2 Via del Sale</b> Comune di Novi Velia Salita da via Monte Gelbison (ultimo tratto sentiero pedonale)  40.209354, 15.317188

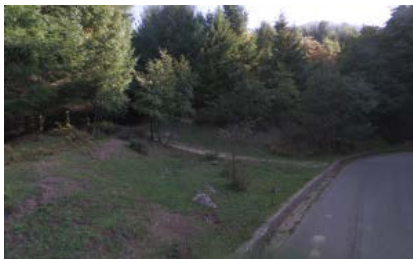
N. 2 panche (Pietra) N. 1 Info Leggio N. 1 Segnavia sentiero N. 1 Cestino (Corten)	1.1 3.2 5.2.1 5.2.2
<b>A3 Trans Parco Costiero</b> Comune di Camerota Area sotto cappella Sant'Antonio  40.019631, 15.350720

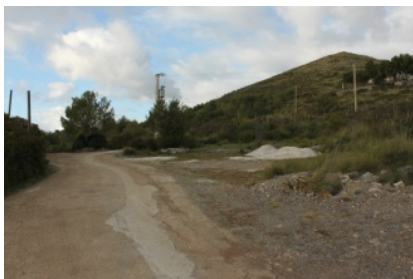
N. 2 panche (Pietra) N. 3 Messa a dimora alberi N. 1 Info Leggio N. 1 Cestino (Corten)	1.1 3.3 5.3.1 5.3.2

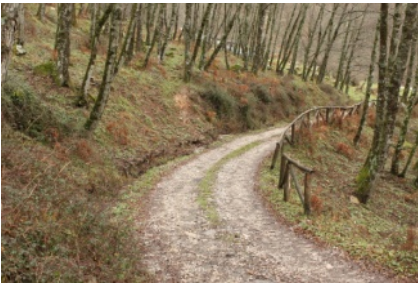
<i>Percorso e localizzazione con coordinate GPS</i>	<i>Riferimento fotografico</i>	<i>Sintesi intervento</i>	<i>Tav.</i>
<b>B1 Via del Sale</b> Comune di Novi Velia Sentiero fino a via Monte Gelbison  40.210105, 15.309813

- Palificata viva (mq 100,00) - Canalette di drenaggio in pietra (m 100,00) - Sistemazione di guado con pietrame presente sul posto (circa mq 20,00)	<b>1.2</b> <b>3.2</b> <b>6.1</b>
<b>B2 Trans Parco Costiero</b> Comune di Montecorice Tornante SS267 prima di S. Nicola a Mare (Area già sistemata dall'Ente Parco)  40.221718, 14.975730

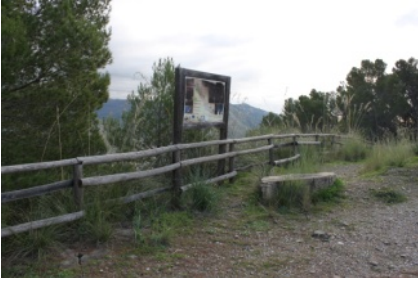
- N. 1 Info Leggio in sostituzione del cartello in legno - Verifica della staccionata esistente con sostituzione di alcuni pali e verniciatura con impregnante	<b>1.2</b> <b>3.1</b>
<b>B3 Trans Parco Costiero</b> Comune di Camerota Inizio sentiero S. Iconio Su via Mingardo - SR 562  40.034683, 15.316814

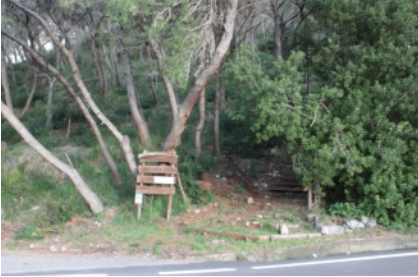
- Ripristino scalini con sostituzione dei pali in legno; - Realizzazione muretti a secco ai lati dell'entrata; - N. 1 Info Bacheca in sostituzione del cartello in legno - N. 20 paletti in CorTen con corda ai lati della scala	<b>1.2</b> <b>3.1</b> <b>6.2</b>

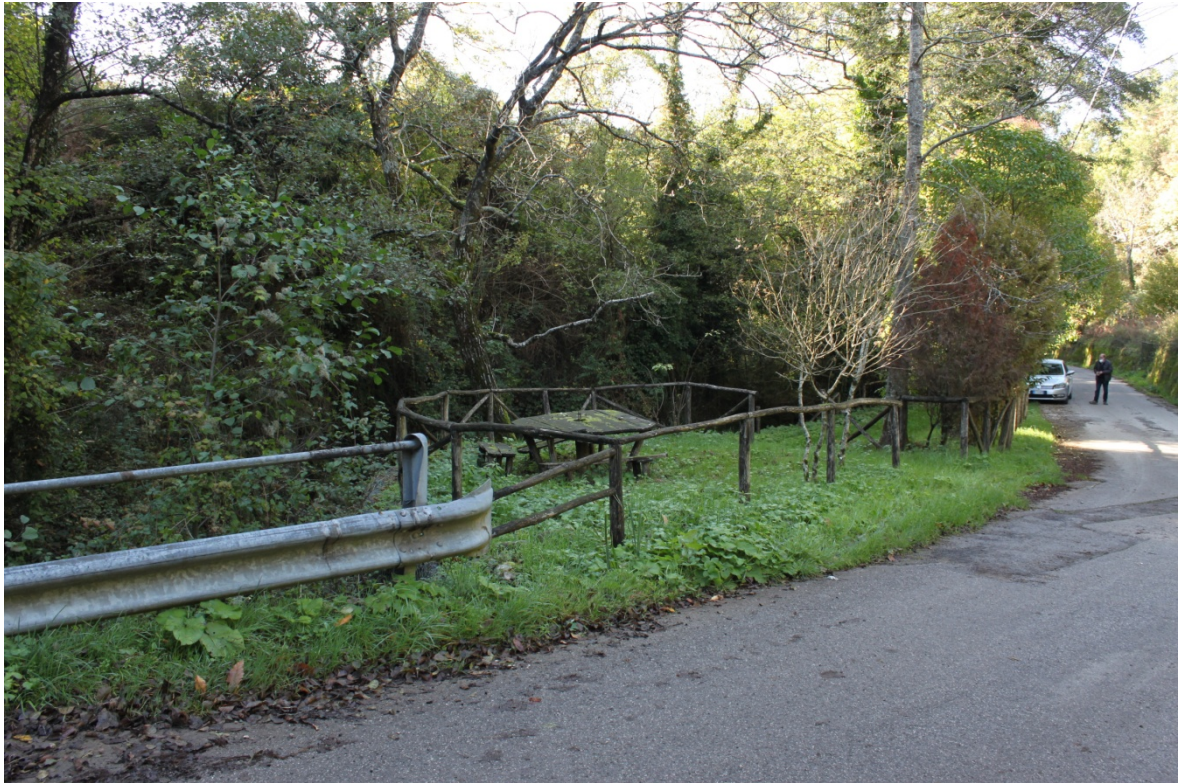
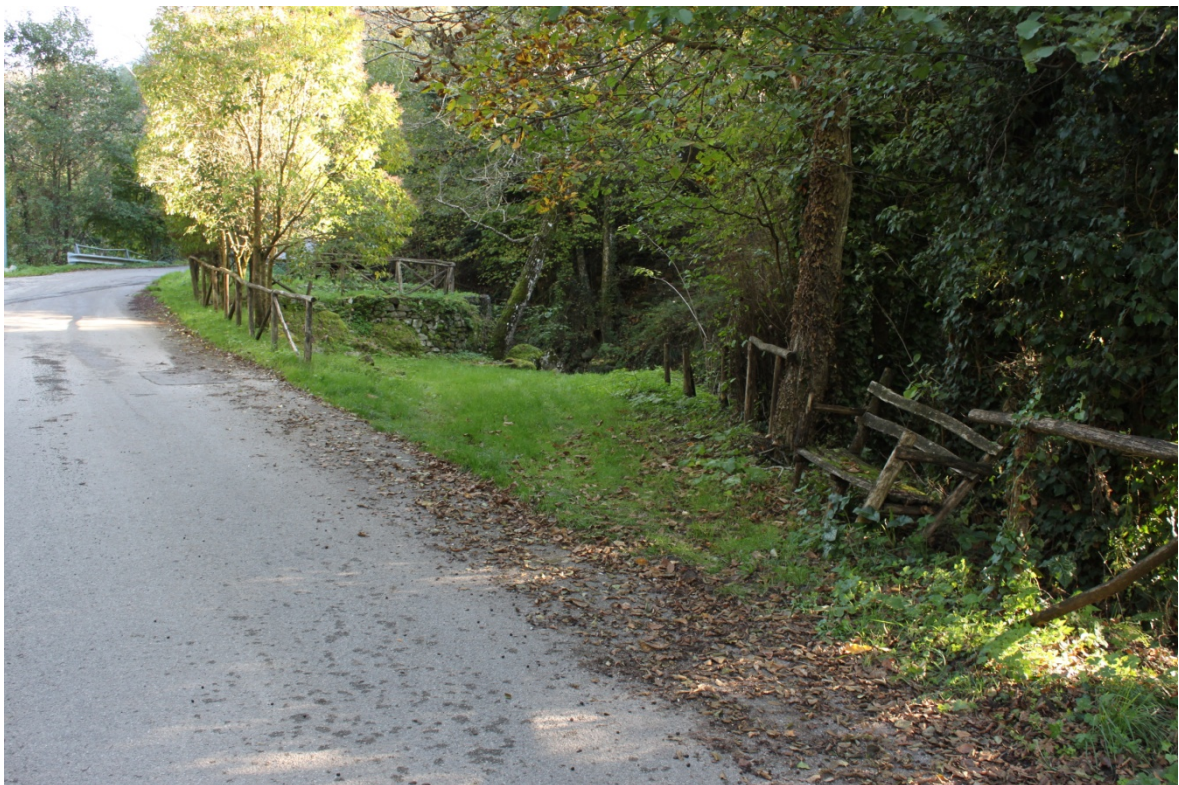
Comune di Ceraso –Sorgente Acqua Sulfurea – Sistemazione Area di sosta – A1

- A1)** Nel Comune di Ceraso, in area prospiciente la sorgente di Acqua Sulfurea sul Torrente Palistro (540m s.l.m.)
- A2)** Nel Comune di Novi Velia, su via Monte Gelbison, area di ingresso (1100m s.l.m.) al sentiero che conduce al Santuario della Madonna del Monte Sacro. L'area ricade nel SIC/ZSC IT8050030)

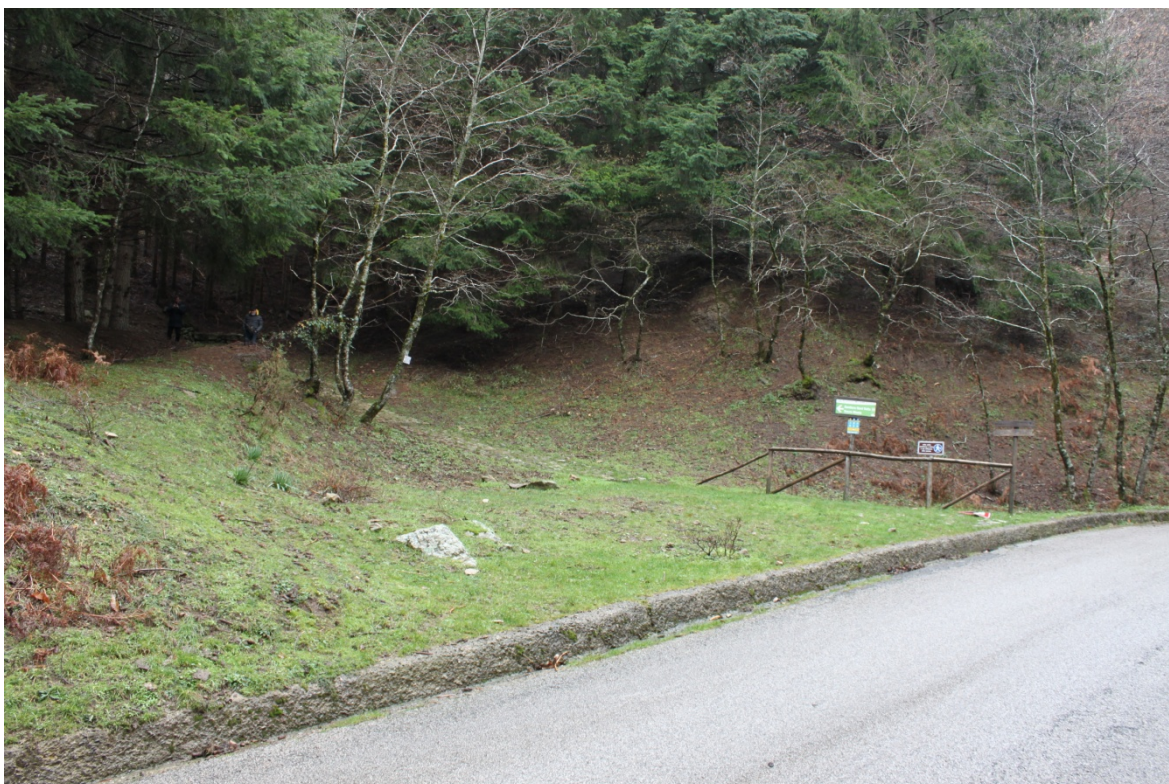
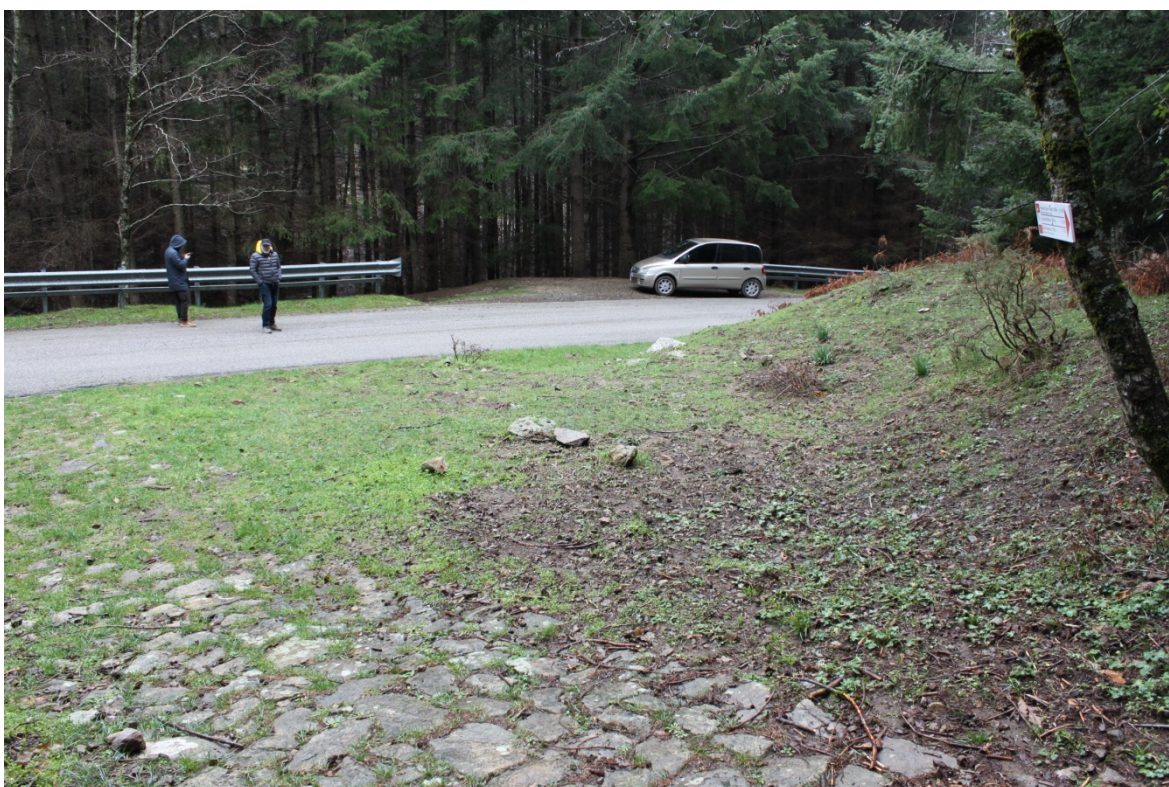
Comune di Novi Velia – Ingresso al sentiero per il Santuario della Madonna del Monte Sacro - Spazio per area di sosta – A2

Comune di Novi Velia – ingresso al sentiero per il Santuario della Madonna del Monte Sacro - Spazio per area di sosta – A2

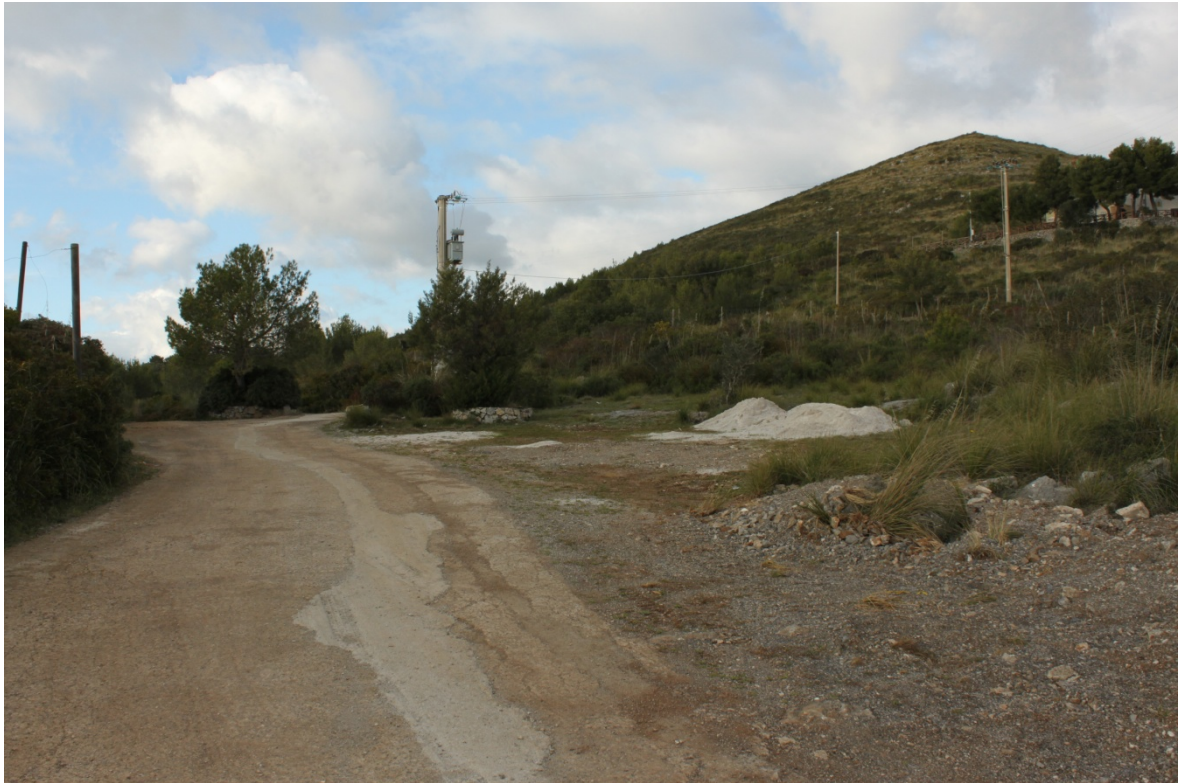
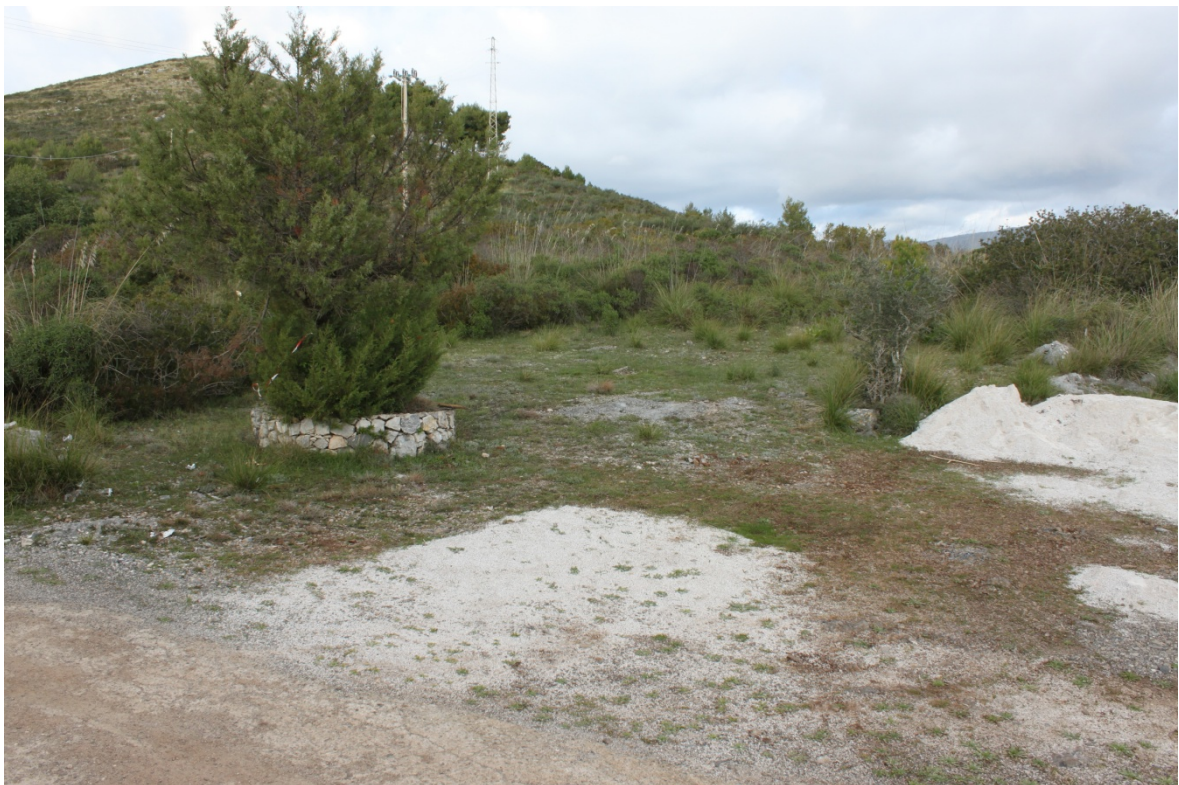
Comune di Camerota – Presso cappella S. Antonio - Spazio per area di sosta – A3

- A3)** Nel Comune di Camerota, in località S. Antonio, punto panoramico a (400m s.l.m.) a metà strada tra l'inizio del sentiero che attraversa la Pineta di S. Iconio ed il borgo di Camerota. L'area in cui ricade l'intervento proposto è vicina al SIC/ZSC IT8050038);

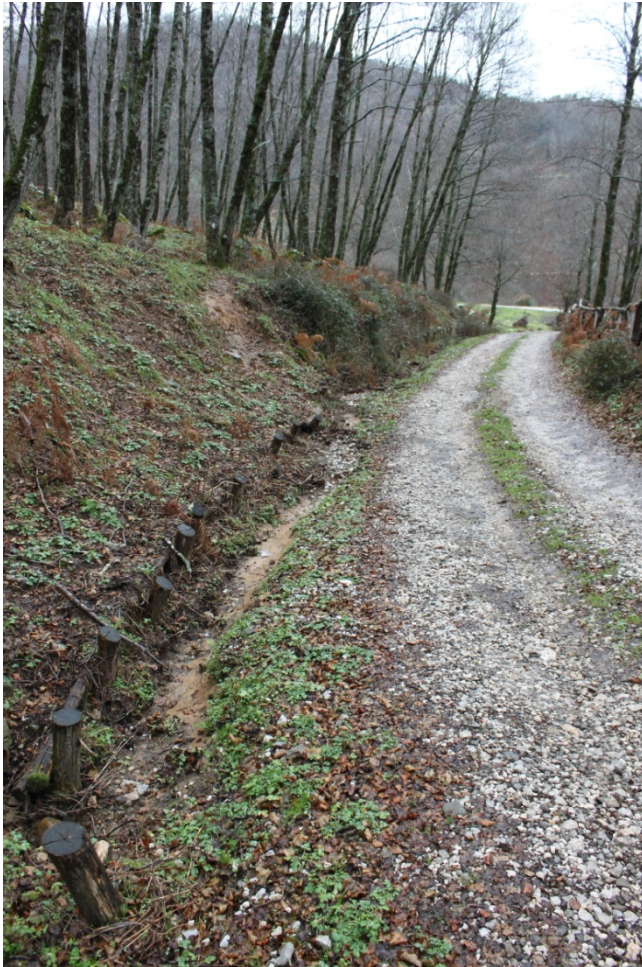
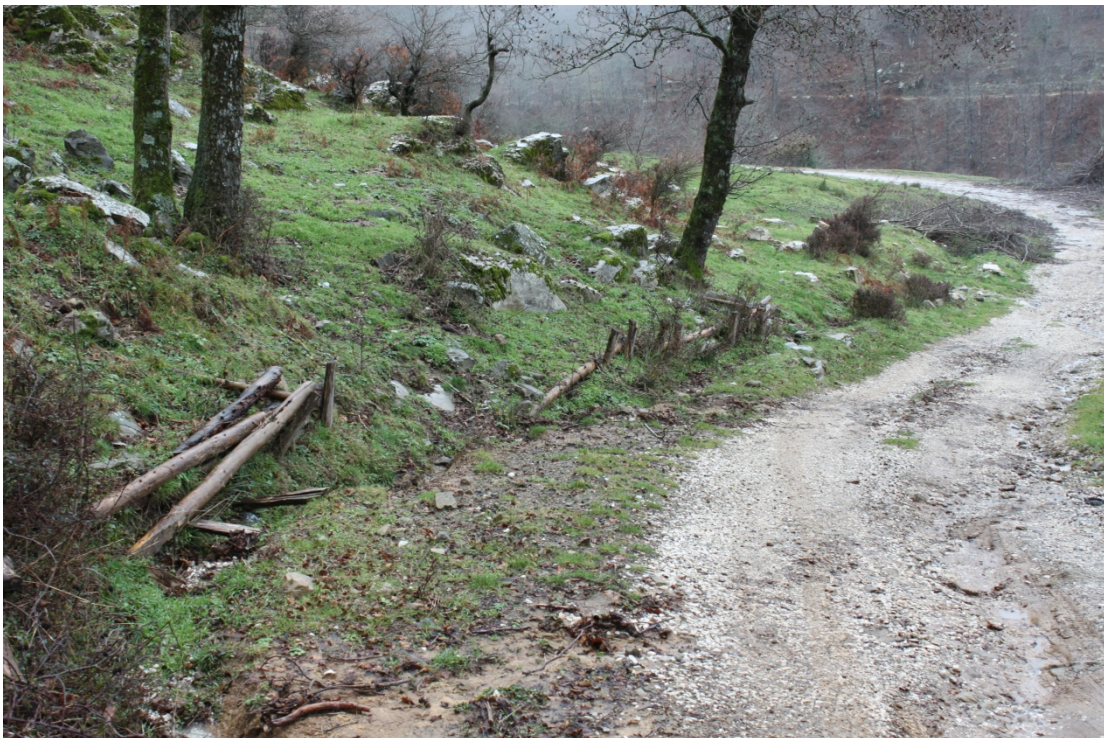
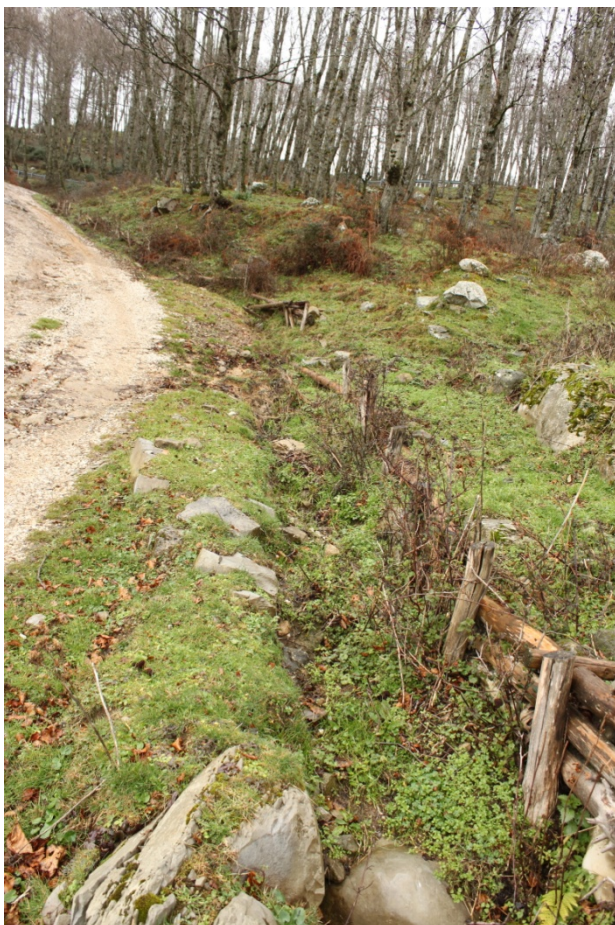
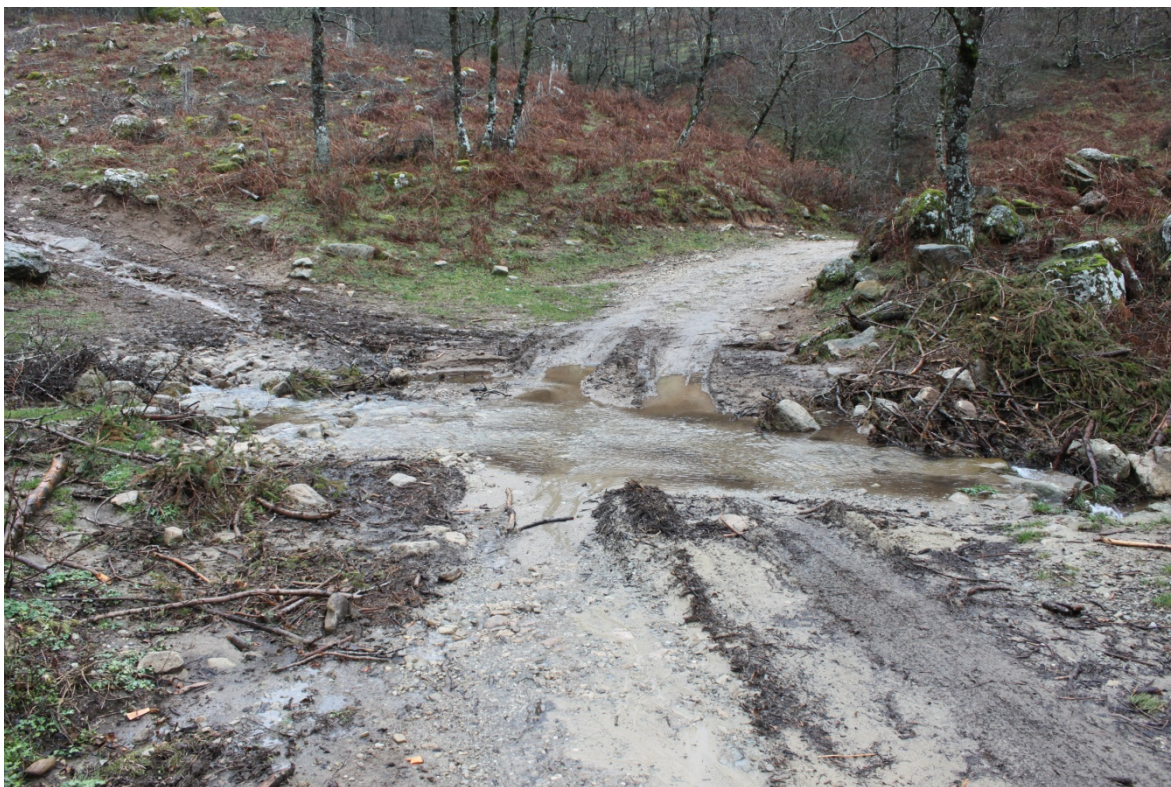
Comune di Novi Velia – Tratto sentiero fino a via Monte Gelbison – Manutenzione – B1

- B1)** Nel Comune di Novi Velia, sentiero fino a via Monte Gelbison per il tratto finale non incluso nel progetto già in corso per il tratto compreso nel comune di Ceraso. L'intervento prevede il ripristino del tratto finale dalla palificata di sostegno esistente e la manutenzione delle canalette di scolo delle acque longitudinali e trasversali. L'area (1100m s.l.m.) ricade nel SIC/ZSC IT8050030;
- B2)** Nel Comune di Montecorice, per l'area panoramica si sosta già sistemata dall'Ente Parco (100m s.l.m.), si prevede la sostituzione di un cartello informativo e la manutenzione della staccionata in legno esistente;
- B3)** Nel Comune di Camerota, entrata al sentiero che conduce alla Pineta di S. Iconio. L'area in cui ricade l'intervento proposto confina a nord-est con i SIC/ZSC IT8050038 e T8050039)

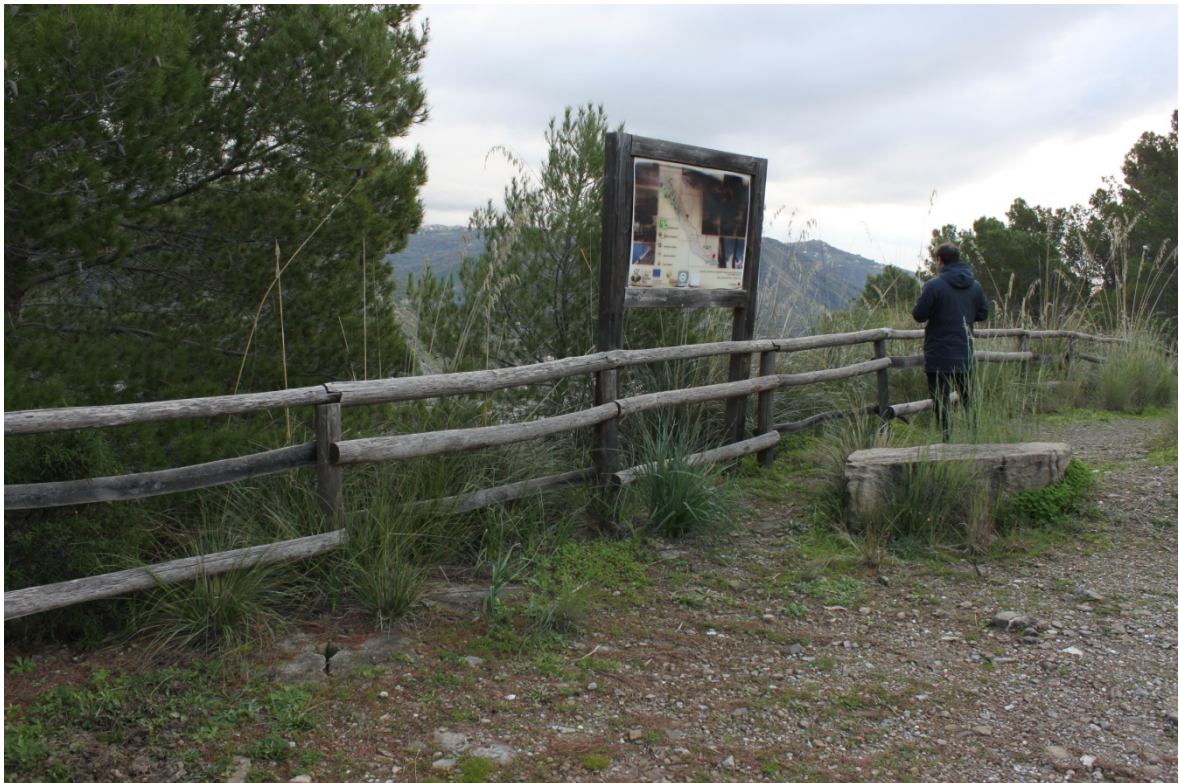
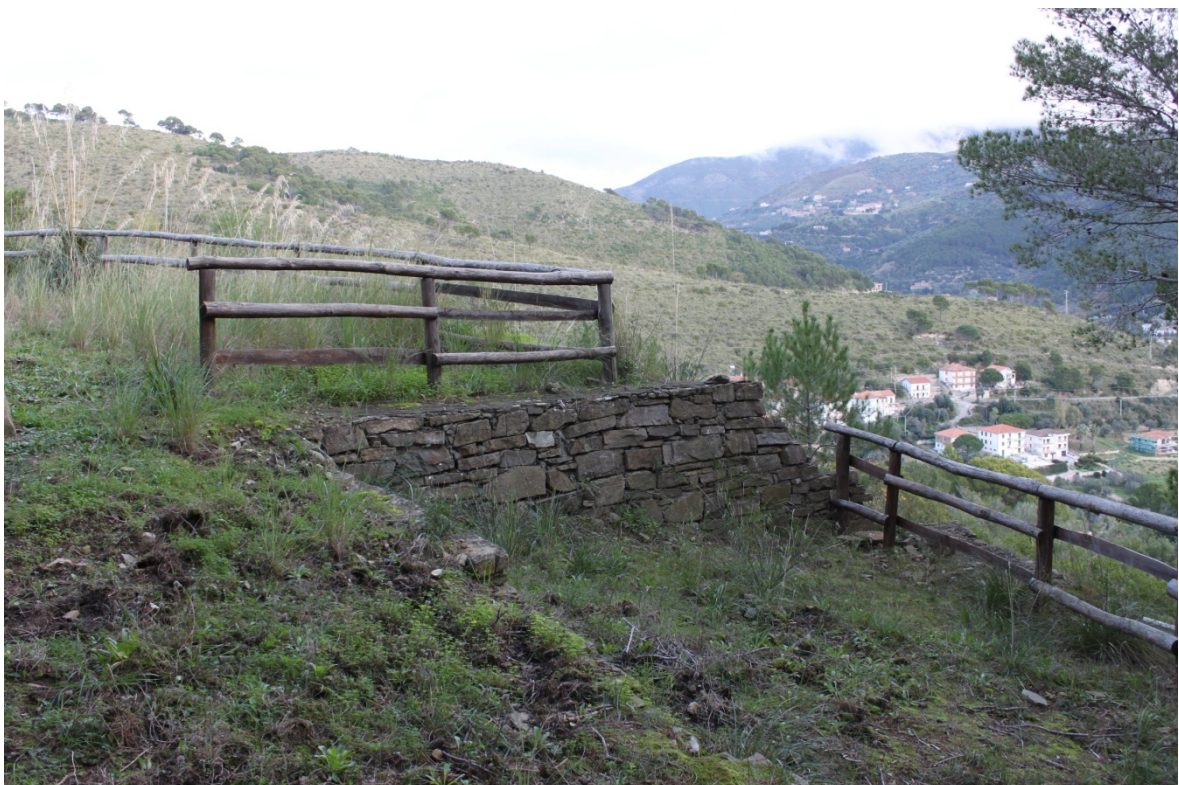
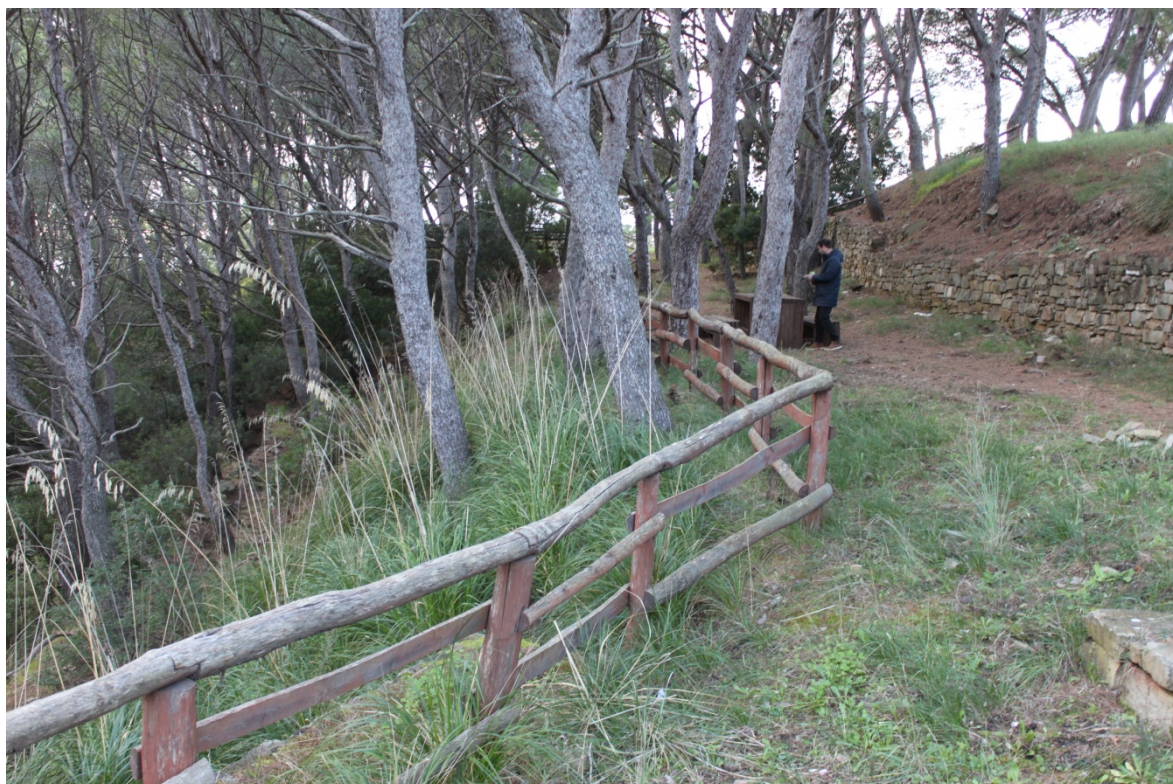
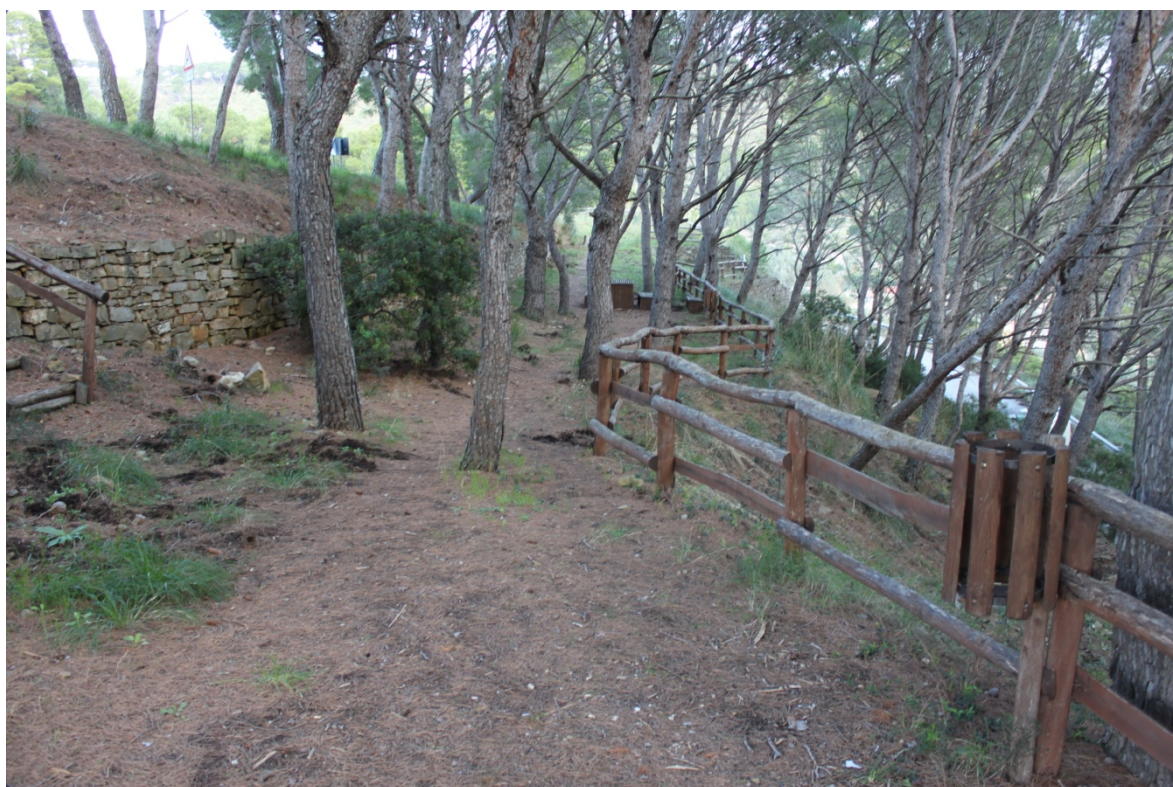
Comune di Montecorice – Area di sosta già curata dall'Ente Parco – Manutenzione – B2

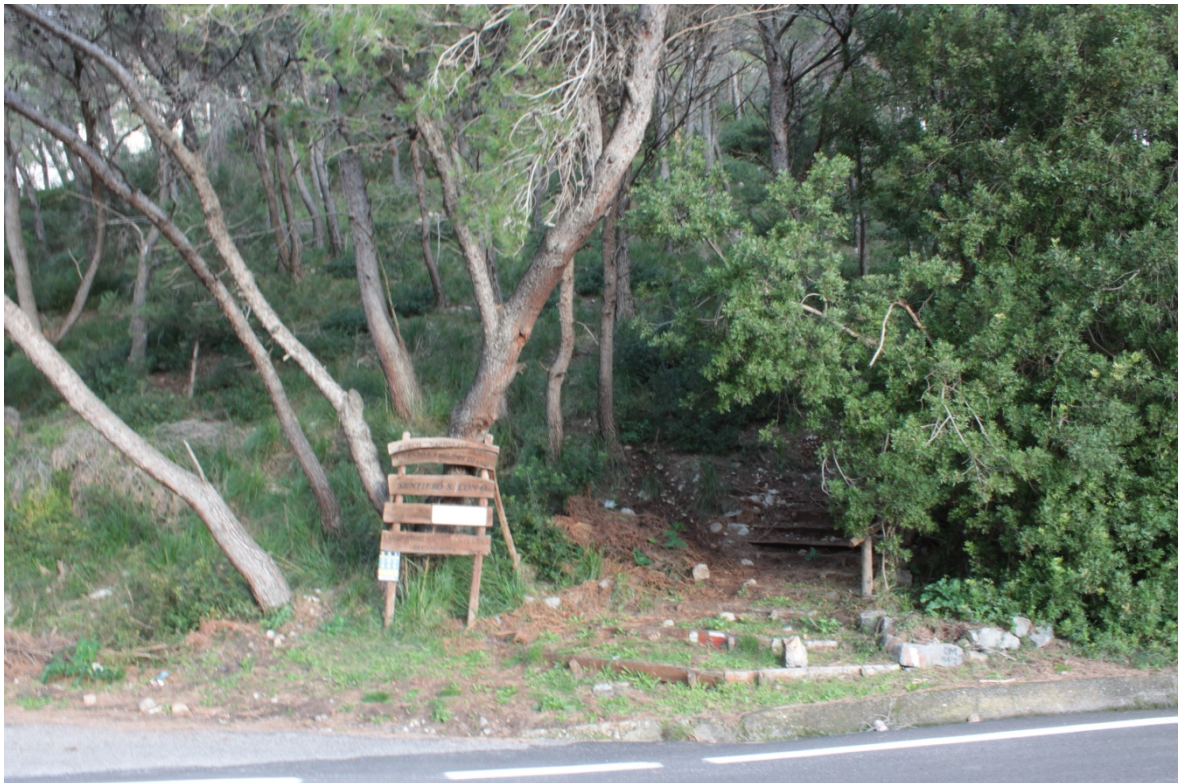
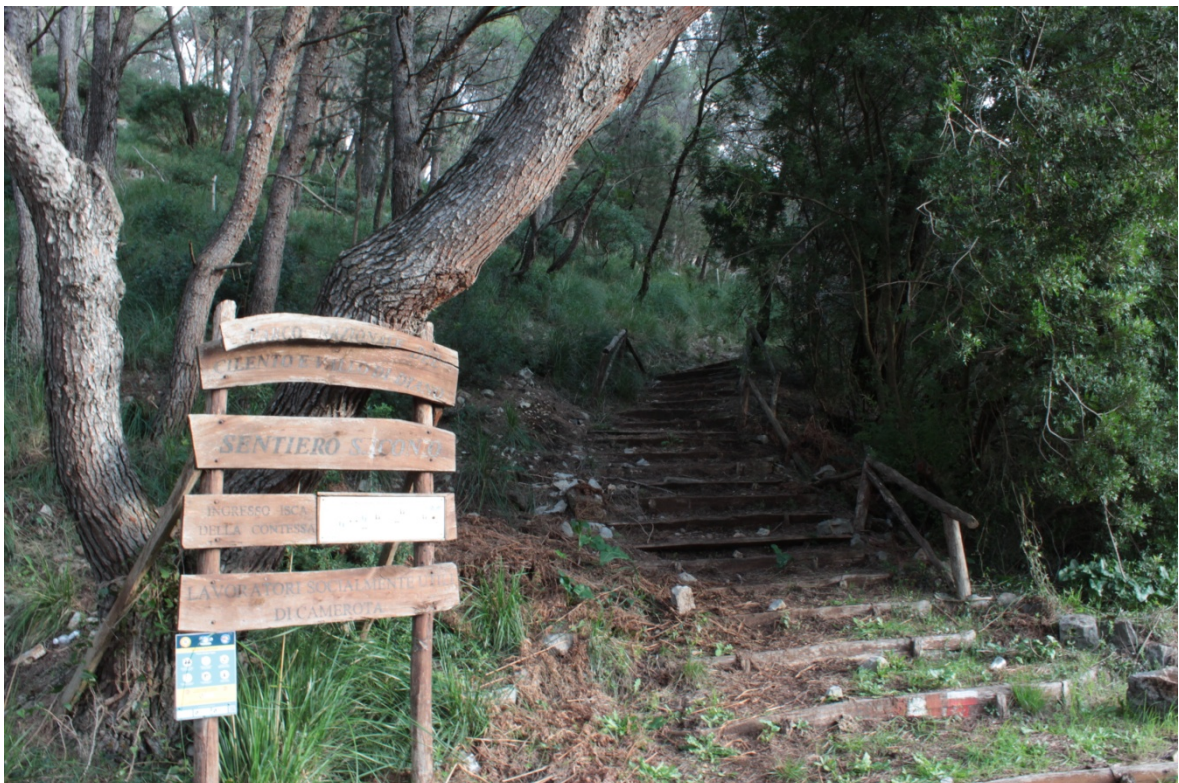
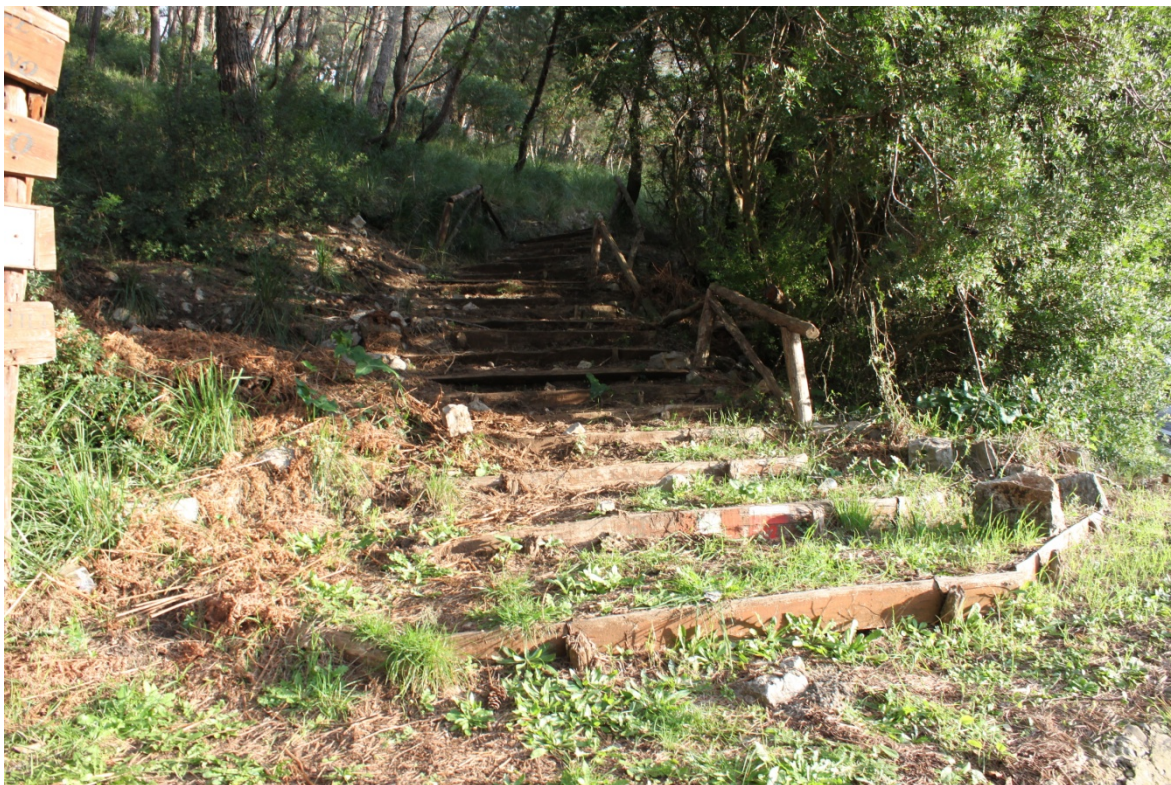
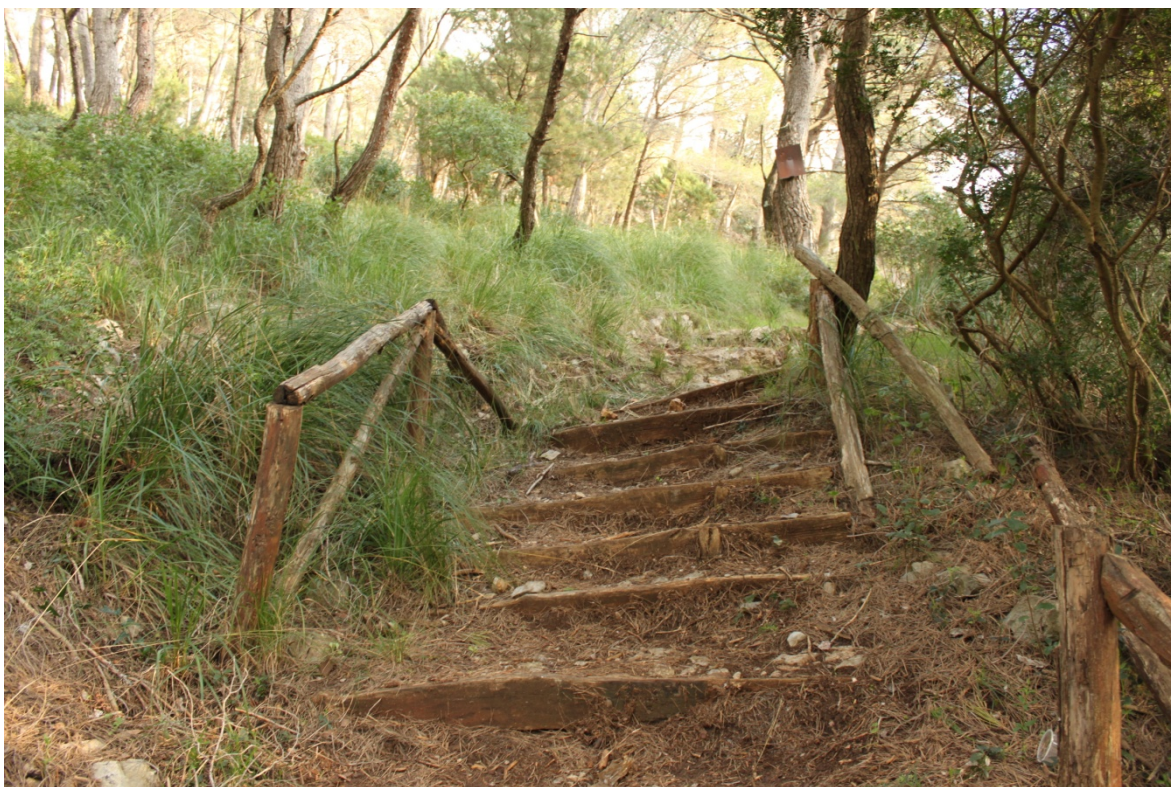
Comune di Camerota – Ingresso sentiero per la pineta di S.Iconio – Manutenzione – B3
